ONDERZOEKSRAPPORT CHROOM-6 IN VERF

Locatie : Remise Nieuwegein Remiseweg 3
Opdrachtgever : Provincie Utrecht
Projectnummer : 30.19.00216.1
Rapportnummer : Chroom-6/10832
Datum : 12 augustus 2019
Status rapportage : Definitief

| Onderzoeklocatie(s) | |
|---|---|
| Omschrijving onderzoeklocatie | Tramstel 5002 uit de SIG serie |

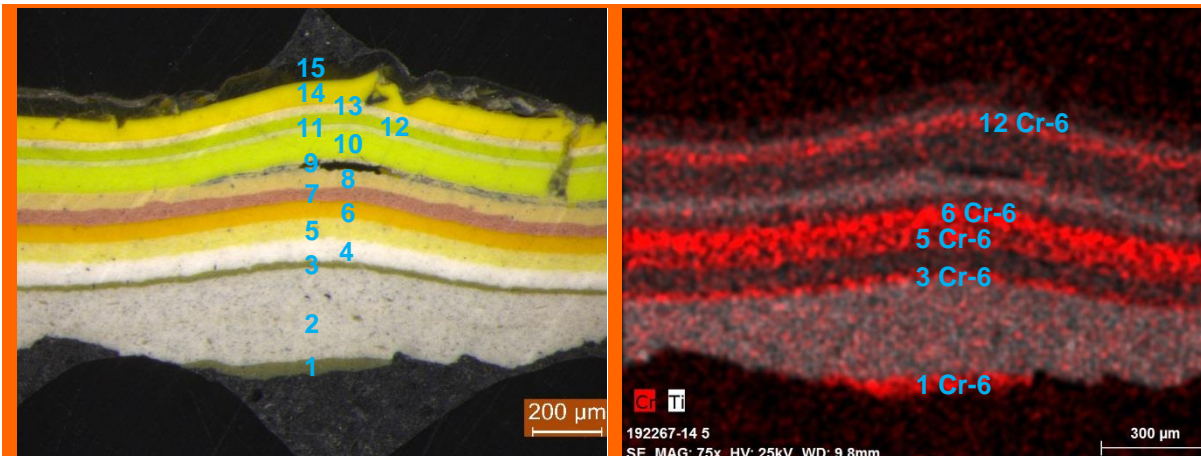
Monster 1.

Foto 1. Microfoto van de dwarsdoorsnede van de verflagen in monster 1.

Figuur 1. De verdeling van chroom (o.b.v. *element mapping*) en chroom-6 (o.b.v. sneltest) in de verflagen van monster 1.

Uit de resultaten van dit onderzoek blijkt dat het gehele verpakket rechtsachter bij deur 4 uit 15 lagen bestaat waarvan 5 lagen chroomverf bevatten. Dit zijn: laag 1, 3, 5, 6 en 12. Uit de chroom-6 sneltest aan deze lagen blijkt dat in elke chroomhoudende laag ook chroom-6 wordt aangetoond. Uit de resultaten van de verdeling van lood in figuur 2, blijkt dat van de chroomhoudende lagen, laag 1, 3, 6 en 12 ook een verhoogde loodconcentratie bevatten.

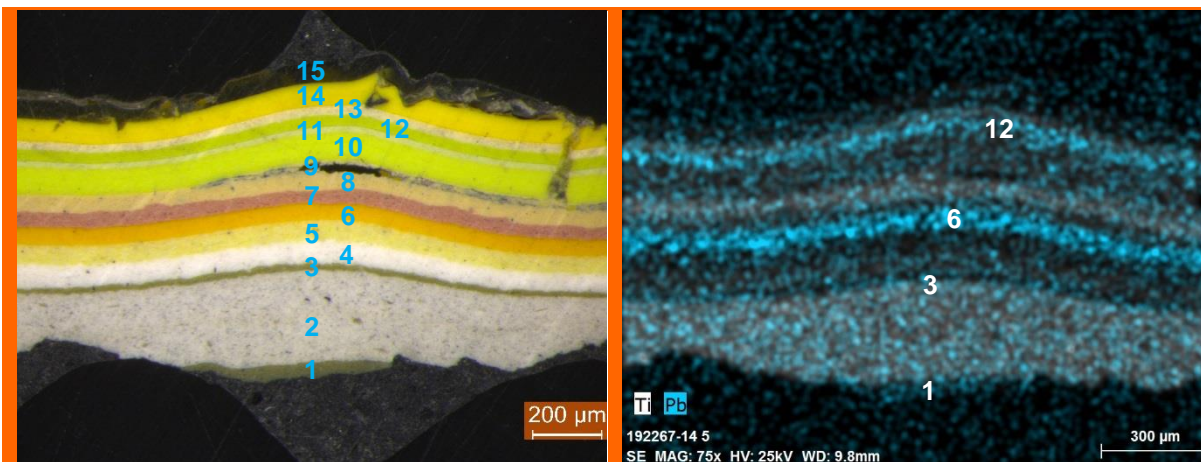
Foto 1. Microfoto van de dwarsdoorsnede van de verflagen in monster 1.

Figuur 2. De verdeling van lood in de verflagen van monster 1 (*element mapping*).

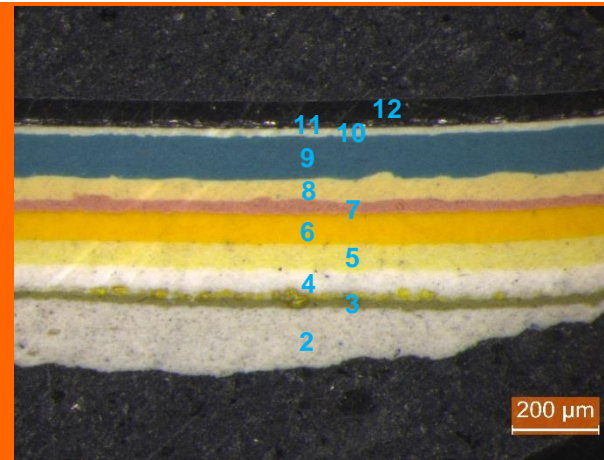
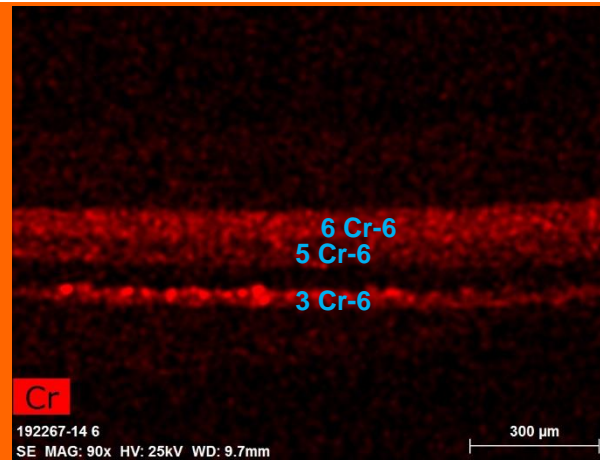
Monster 3.

Foto 2. Microfoto van de dwarsdoorsnede van de verflagen in monster 3.

Figuur 3. De verdeling van chroom (o.b.v. *element mapping*) en chroom-6 (o.b.v. sneltest) in de verflagen van monster 3.

Het verfpakket rechts van deur 3 vertoont in totaal 11 verflagen. Voor de vergelijkbaarheid is in monster 3 begonnen met de nummering van laag 2. Laag 2 t/m laag 8 zijn in monster 3 visueel overeenstemmend met de lagen met dezelfde nummers in monster 1. Verflagen 9 t/m 12 zijn op deze locatie geheel anders dan de lagen 9 t/m 15 op locatie 1. Chroomverf wordt aangetroffen in laag 3, 5 en 6. Deze lagen zijn ook positief voor chroom-6. Net als bij monster 1 bevatten laag 3 en 6 naast chroom ook lood. Dit is geïllustreerd met de element mapping in figuur 4.

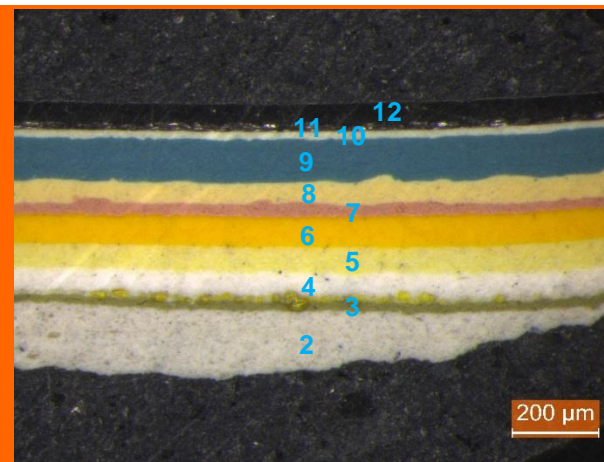
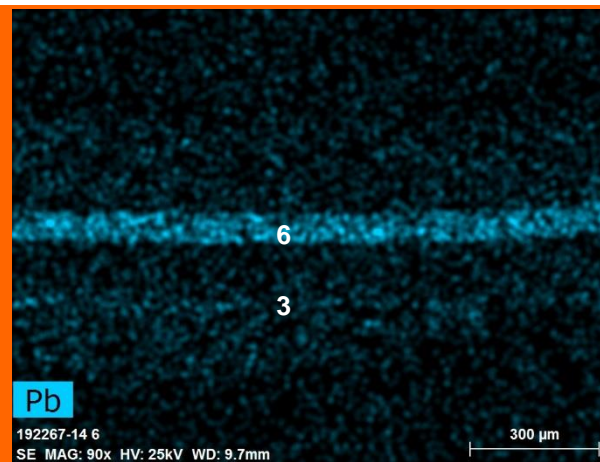
Foto 2. Microfoto van de dwarsdoorsnede van de verflagen in monster 3.

Figuur 4. De verdeling van lood in de verflagen van monster 3 (*element mapping*).

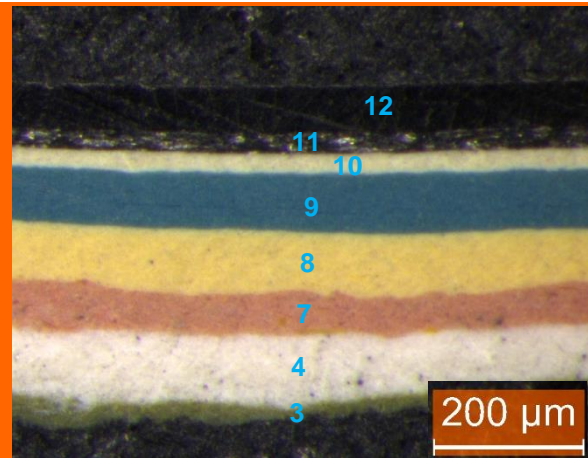
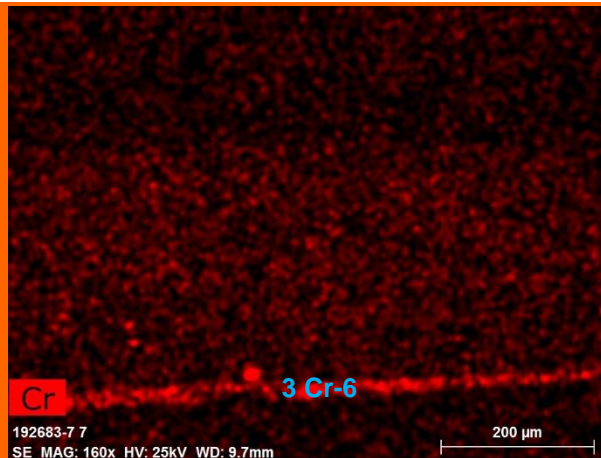
Monster 7.

Foto 3. Microfoto van de dwarsdoorsnede van de verflagen in monster 7.

Figuur 5. De verdeling van chroom (o.b.v. *element mapping*) en chroom-6 (o.b.v. sneltest) in de verflagen van monster 7.

Het verfpakket tussen deur 1 en 2 vertoont in totaal 8 verflagen. Voor de vergelijkbaarheid is in monster 7 begonnen met de nummering van laag 3. Alle lagen in monster 7 komen overeen met de lagen met dezelfde nummers in monster 3. Laag 5 en 6 uit monster 3 ontbreken op locatie 7. Chroomverf zit in laag 3. Deze laag is ook positief voor chroom-6. Net als bij monster 3 bevat laag 3 naast chroom ook lood. Dit is geïllustreerd met de element mapping in figuur 6.

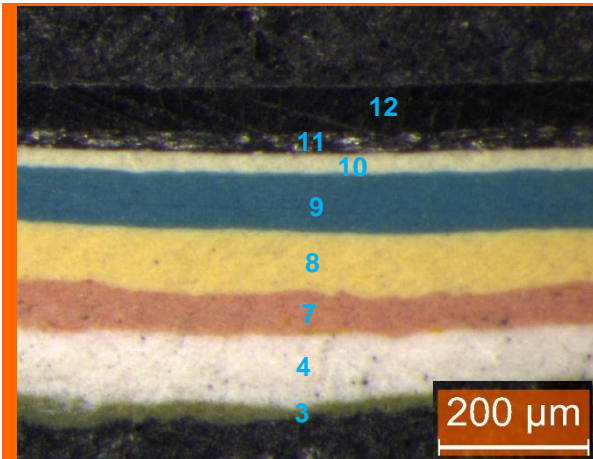
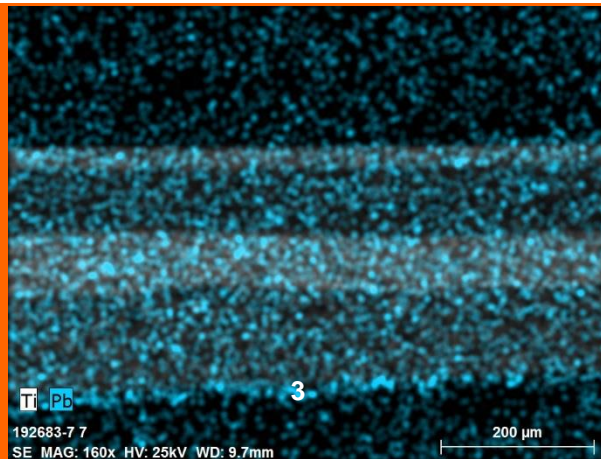
Foto 3. Microfoto van de dwarsdoorsnede van de verflagen in monster 7.

Figuur 6. De verdeling van lood in de verflagen van monster 7 (*element mapping*).

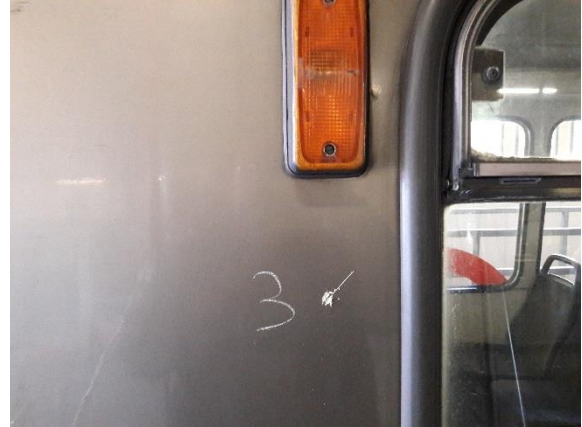
| Metingnummer: 3 | |

| Metingnummer: 3 | |
|--|---|
| Onderdeel/ locatie | Rechts van deur 3 |
| Chroom-6 aangetroffen? | Ja |

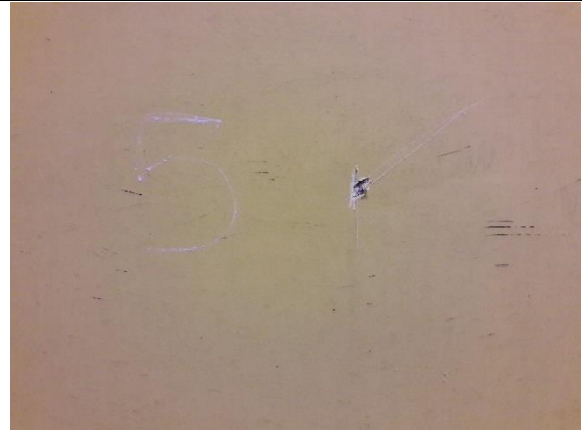
| Metingnummer: 5 | |

| Metingnummer: 5 | |
|--|---|
| Onderdeel/ locatie | Bij deur 1 |
| Chroom-6 aangetroffen? | Ja |

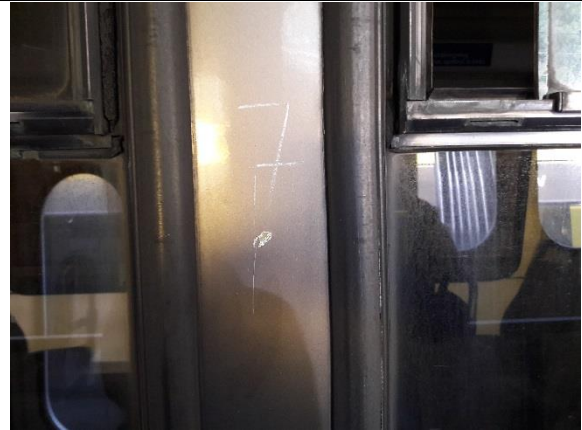
| Metingnummer: 7 | |

| Metingnummer: 7 | |
|--|---|
| Onderdeel/ locatie | Tussen deur 1 en 2 |
| Chroom-6 aangetroffen? | Ja |

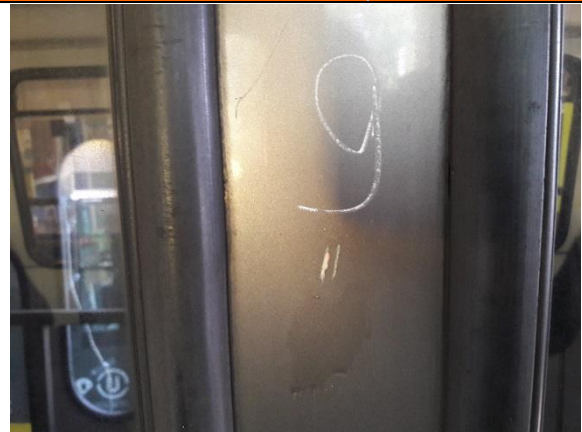
| Metingnummer: 9 | |

| Metingnummer: 9 | |
|--|---|
| Onderdeel/ locatie | Tussen deur 3 en 4 - grijsbruin |
| Chroom-6 aangetroffen? | Ja |
